**АКТУАЛИЗИРОВАННЫЙ ПАСПОРТ ДОСТУПНОСТИ  
ОБЪЕКТА СОЦИАЛЬНОЙ ИНФРАСТРУКТУРЫ  
НА ДОСТУПНОСТЬ ДЛЯ ИНВАЛИДОВ  
И МАЛОМОБИЛЬНЫХ ГРУПП НАСЕЛЕНИЯ**  
(Заключение по обследованию объекта социальной инфраструктуры

Уватский районный дом культуры

Тюменская область, Уватский район, с. Уват ул. Ленина, д.88

**ПАСПОРТ ДОСТУПНОСТИ**  
**объекта социальной инфраструктуры (ОСИ)**  
**№ 124-КИ**

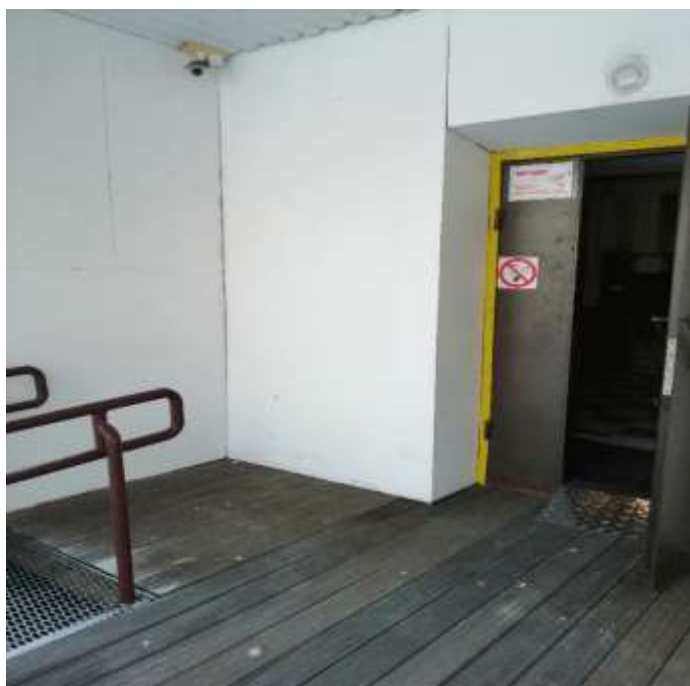
фотография № 18

Дополнительная информация: в наличии имеется приставной мини-пандус (фото №18).

Предусмотреть преодоление перепадов высот в виде порогов с помощью приставного (перекатного) мини-пандуса.

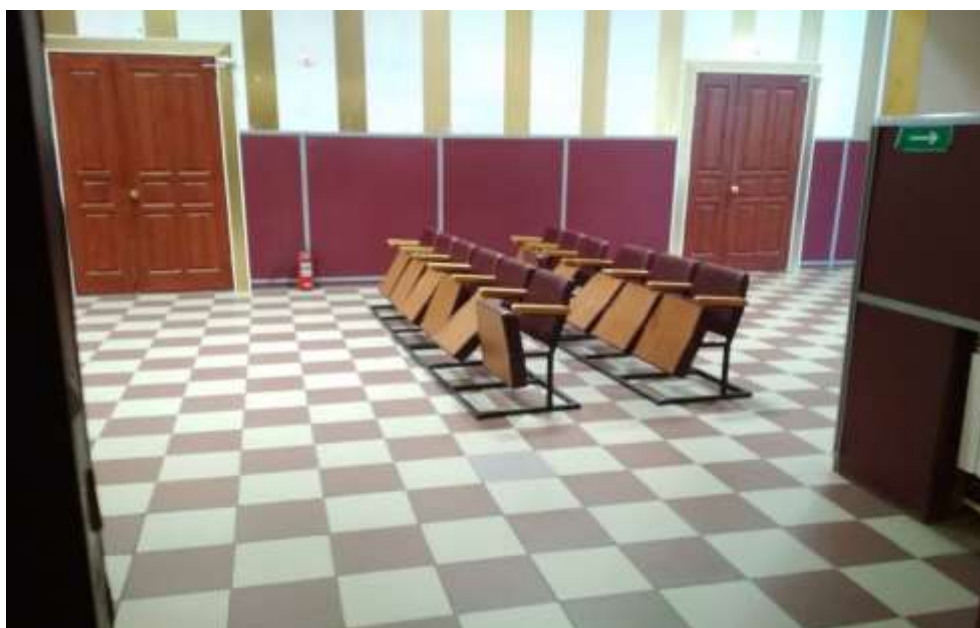
фотография № 27

| 3.5 | Дверь | есть | 1,4, 6,7, | 27, 30-32, 37-39, 42, 45 | <ul style="list-style-type: none"> <li>- дверные ручки в виде «кнопки»;</li> <li>- доводчики дверей не обеспечивают пятисекундной задержки;</li> <li>- рабочая створка двери менее 0,9м;</li> <li>- высота порогов превышает 0,014 м.</li> </ul> | С, К, О | <ul style="list-style-type: none"> <li>- установить ручки С или П-образной формы контрастного с дверным полотном цвета;</li> <li>- отрегулировать доводчик для обеспечения пятисекундной задержки;</li> <li>- устранить пороги, либо предусмотреть приставной (перекатной), мини-пандус (имеется в наличии, фото №18);</li> <li>- предусмотреть оказание ситуационной помощи.</li> </ul> | Текущий ремонт, индивидуальное решение с ТСП, организационные мероприятия |
