ПАСПОРТ
БЕЗОПАСНОСТИ
МУНИЦИПАЛЬНОГО БЮДЖЕТНОГО УЧРЕЖДЕНИЯ
ДОПОЛНИТЕЛЬНОГО ОБРАЗОВАНИЯ
«ДЕТСКАЯ ШКОЛА ИСКУССТВ №2»
(МБУДО «ДШИ №2»)

**АКТ
обследования и категорирования объекта**

МБУ ДО "Детская школа искусств №2"

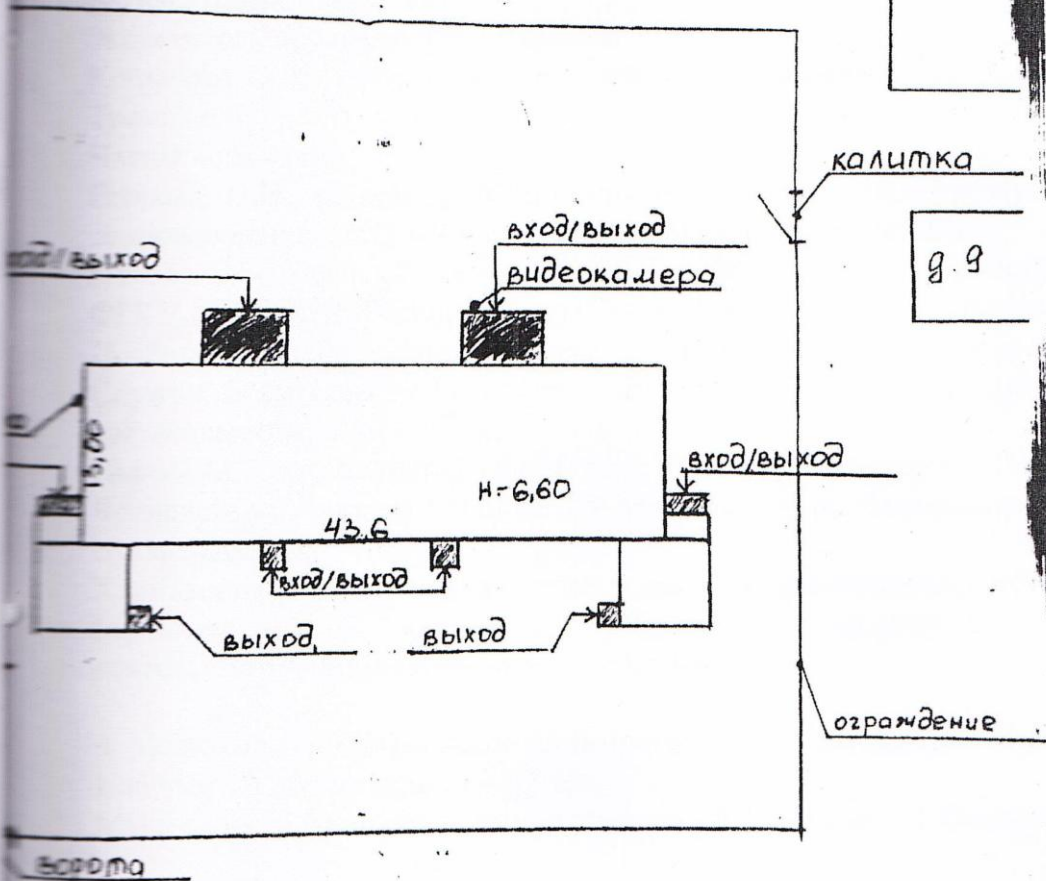
План (схема) объекта (территории) с указанием инженерно-технических средств охраны (ограждение)

Видео камеры по периметру на улице 8 шт. Внутренние камеры отсутствуют, слепые зоны отсутствуют. Видеорегистратор ОрШгш5Н264 расположен в кабинете заведующего хозяйством, архив записи хранится 15 дней.

наружного освещения объекта (территории): Светодиодные лампы - 6шт. расположены при входах в здание находятся в исправном состоянии, прожекторы-6шт. расположены на козырьках при входе 3. шт. находятся в исправном состоянии, 3 шт. не работают.

1. Дооснастить объект (территорий) системой наружного освещения(пп. М пункт 24 раздел 3 Постановления Правительства РФ от 11.02.2017г. №176).
2. Дооснастить камерами видеонаблюдения. для обеспечения усиленной АТ защищенности пункт 18 пп. Г. Постановления Правительства РФ от 11.02.2017г. №176).
