ПАСПОРТ ДОСТУПНОСТИ № 1

Объекта социальной инфраструктуры (ОСИ)

Муниципальное автономное дошкольное

образовательное учреждение «Детский сад № 3»

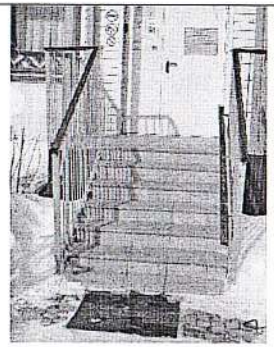
Комментарий к заключению: территория, прилегающая к зданию, доступна частично для инвалидов с нарушением опорно-двигательного аппарата, для инвалидов с нарушением слуха и для инвалидов с нарушением умственного развития. Для инвалидов, передвигающихся на кресле-коляске, требуется помощь персонала. Для инвалидов с нарушением зрения территория, прилегающая к зданию, временно недоступна.
