ПАСПОРТ ДОСТУПНОСТИ
№ ДС-61 от 15.12.2021

Государственное бюджетное образовательное учреждение профессионального образования города Севастополя «Севастопольский промышленно-технологический колледж имени Маршала инженерных войск А. В. Гелови»

299038, г. Севастополь, ул. Степаняна, д.2А

ПАСПОРТ ДОСТУПНОСТИ № ДС-61 от 15.12.2021
объекта социальной инфраструктуры (ОСИ)

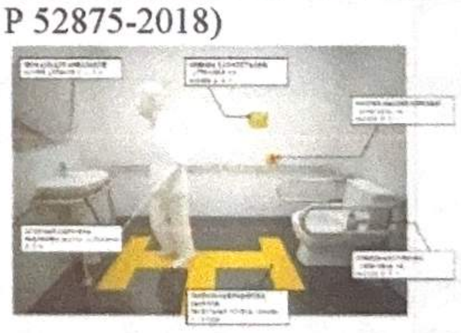
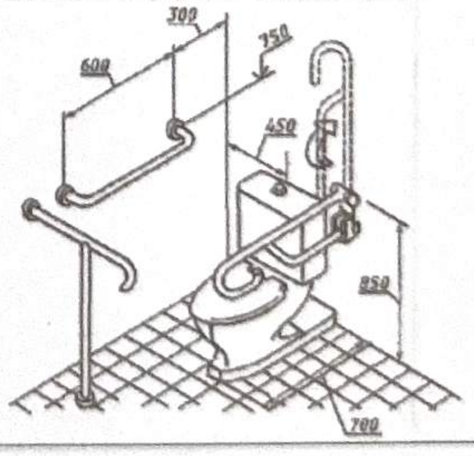
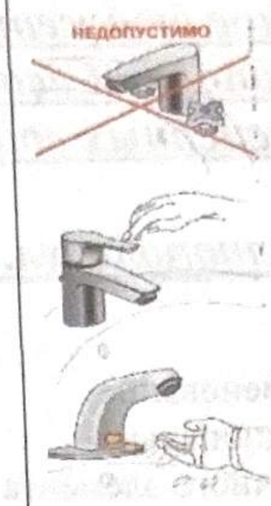
4.1	Туалетная комната							
4.1.1	Санузел в Учебном корпусе	Есть	12, 20	209-225	-отсутствует нормативно-оборудованная кабина для инвалидов:	Все	*Примечание: при необходимости рекомендовано оборудовать одну специализированную кабину для инвалидов на I этаже вблизи от зоны обслуживания и доступного эвакуационного выхода:* -размер кабины должен быть не менее 1,65м*2,2м, двери 0,9 м, открывающиеся наружу (п.6.3.3 СП 59.13330.2020) - рекомендовано установка сан.тех.оборудования в соответствии с разделом 6.3 СП 59.13330.2020)	КР
					-отсутствует тактильная разметка на полу;	С	-рекомендовано нанесение (придерживаться п. 6.2.3 СП 59.13330.2020 и п. 4.3 ГОСТ Р 52875-2018)

ТР
					-отсутствуют опорные поручни около унитаза, раковины;	Все	-рекомендован установка поручней в соответствии с п.5.2.8 ГОСТ Р 51261-2017

-применять водопроводные краны с рычажной рукояткой или, при возможности, с автоматическим и сенсорным управлением бесконтактного типа (п.6.3.9 СП 59.13330.2020);

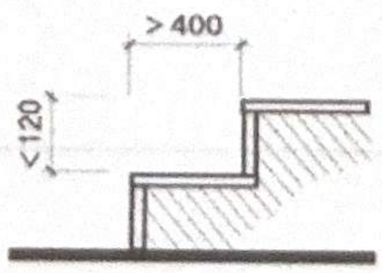
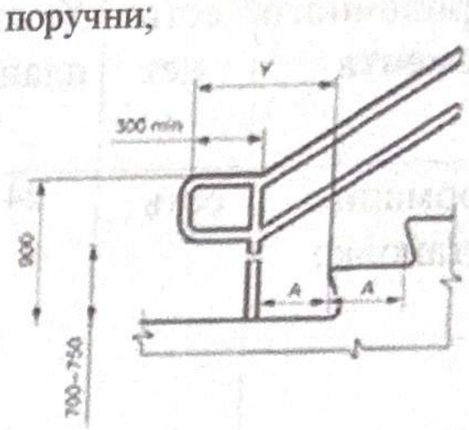
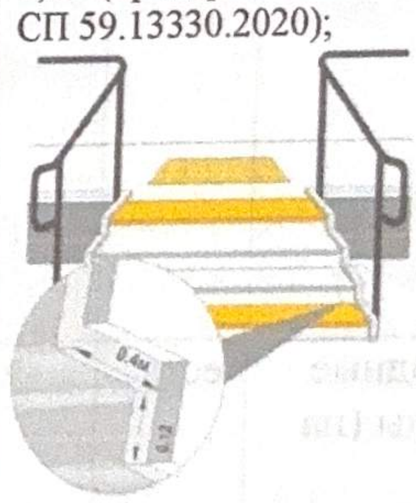
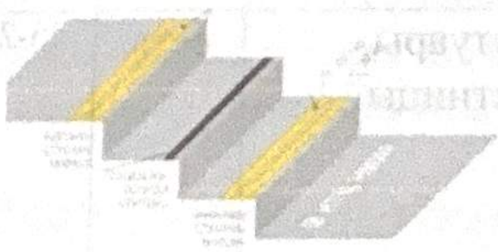
7.2	Пешеходные переходы (на пути движения)	есть	28	229	-переход через проезжую часть с обустройством пешеходного перехода.	Все	-	-
7.3	Тротуары, Лестницы	есть	25-27	229-246	-покрытие тротуара-асфальтовое и плиточное -на пути движения лестничные марши, не оборудованы поручнями, поверхность ступеней имеет следы разрушения, сколы; отсутствуют контрастные указатели на краевых ступенях;

- отсутствуют полосы на краевых ступенях контрастные с поверхностью ступени	С	- рекомендовано нанесение полос на краевых ступенях, контрастных с поверхностью ступени, как правило, желтого цвета, общей шириной 0,08-0,1м (придерживаться п.5.1.12 СП 59.13330.2020);

Все Все	- - рекомендован ремонт поверхности лестничного марша. Проступи ступеней должны быть горизонтальными шириной 0,3 м (допустимо от 0,28 до 0,35 м). Подступенки должны иметь высоту 0,15 м (допустимо от 0,13 до 0,17 м). Применение в пределах одного марша ступеней, различающихся по высоте и ширине, не допускается. (придерживаться п.5.1.12 СП 59.13330.2020); - при перепаде высоты более 0,45м необходимо устанавливать ограждение с	- КР

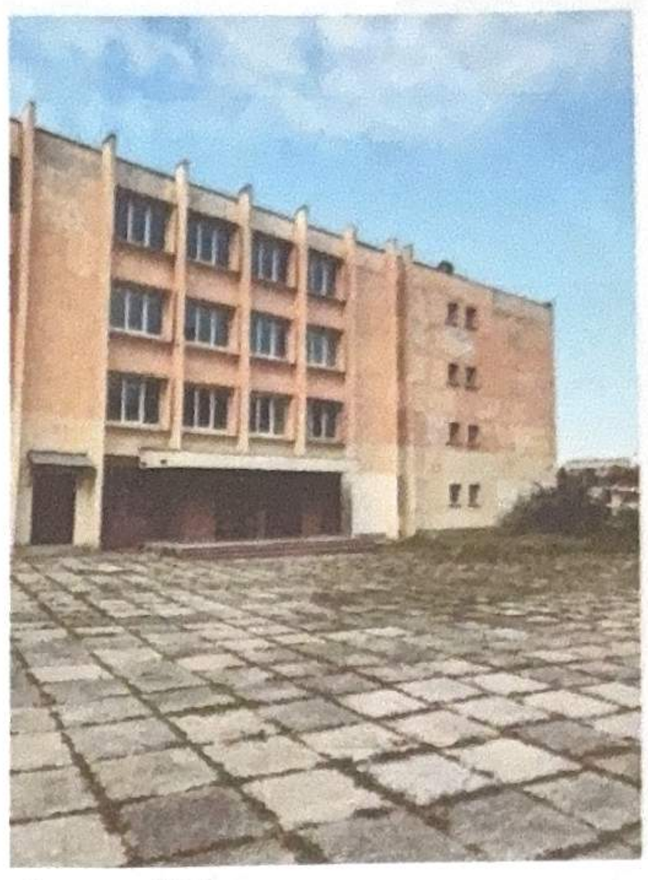
Фото №2

2.1	Лестница (наружная)							
2.1.1	Входы в здания объекта. Административный, Учебный корпус	есть	1	2-3,5	- в существующих условиях, на момент обследования входная группа Фото №№2,3, 5 не используется по назначению. При этом, выявлены следующие недостатки: -лестничный марш с повреждениями поверхности ступеней;	Все	-при принятии решения о целевом использовании данной входной группы даны следующие рекомендации: - ступени отремонтировать, придерживаться п.5.1.12, п.6.2.8 СП 59.13330.2020;	ТР

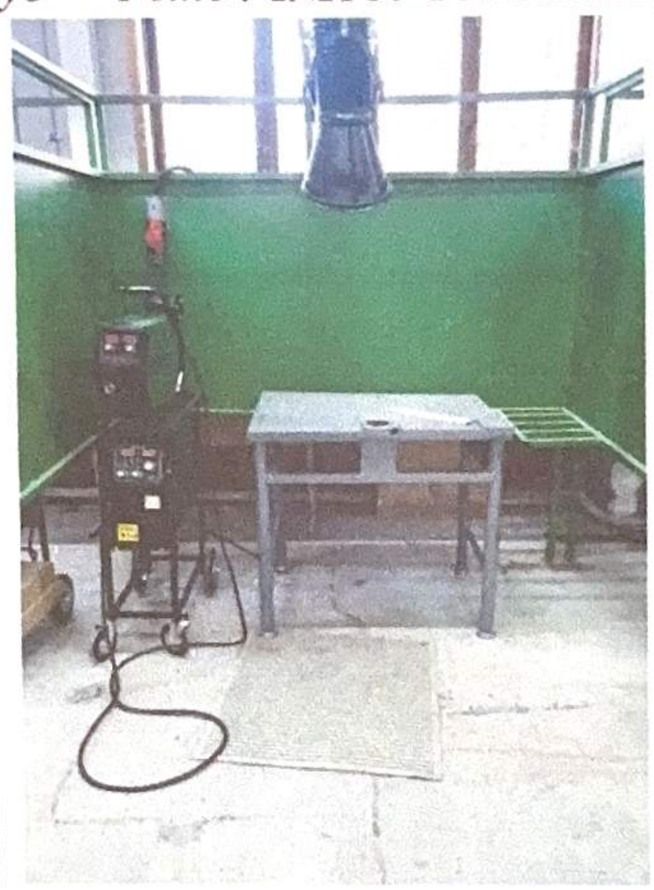
Фото №№182-184 Мастерские помещения, 1 этаж

4.2.3	Зальная форма обслуживания. Мастерские помещения	есть	27, 30	180-184, 186-190, 200-202	-по путям перемещения в помещении на полу расположены трубы, арматура и другие предметы, препятствующие перемещению инвалидов, в том числе с нарушением опорно-двигательного аппарата и в креслах-колясках	Все	-рекомендовано: не создавать препятствия для перемещения инвалидов6 поверхность пола должна быть травмобезопаснойб не создающей вибрацию, без повреждений. При необходимости организовать помощь со стороны сотрудников ОСИ	Орг.

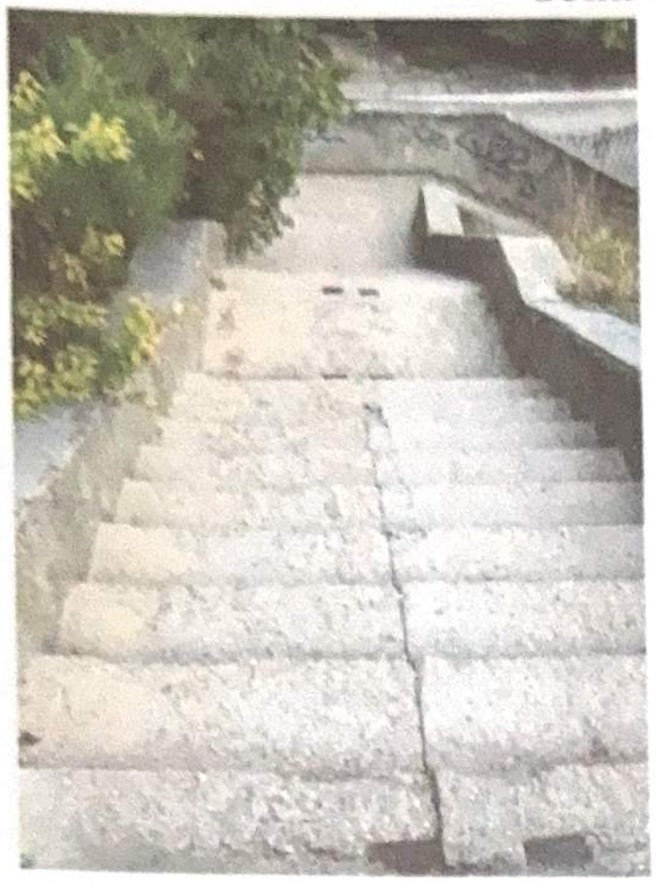
Фото №232

3.2.6 Перепады высоты. На пути следования присутствуют перепады высоты в виде ненормативных лестничных маршей, не оборудованных поручнями. Ступени лестниц имеют следы разрушения, отсутствуют тактильные напольные указатели (Фото №№ 230-232,235-236).

Рекомендовано: ремонт поверхности лестничного марша (придерживаться пункта 5.1.11 СП 59.13330.2020); нанесение контрастной маркировки на краевые ступени лестничного марша; установка тактильно-контрастной плитки перед лестницей согласно СП 59.13330.2020); обустройство входной группы кнопкой вызова; ремонт асфальтового покрытия; организация помощи со стороны сотрудников ОСИ и, при необходимости, организация альтернативной формы обслуживания инвалидов на креслах-колясках и инвалидов по зрению (на другом объекте, дистанционно) (Приложение 1).

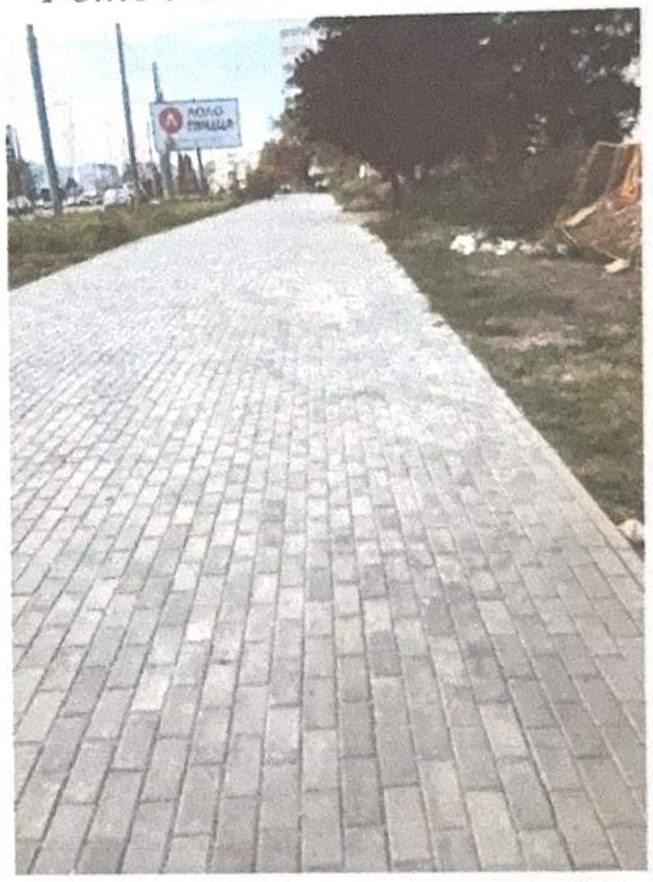
Фото №237

3.2.3. Выделенный от проезжей части пешеходного пути-да. Выполнен тротуарной плиткой и асфальтовым покрытием (Фото №№233-241).
3.2.4 Перекрестки. Переходы через улицу Степаняна осуществляются через наземные нерегулируемые пешеходные переходы. Присутствует дорожная разметка, знаки, тактильная разметка (Фото №№229,233).
