ПАСПОРТ
ДОСТУПНОСТИ ОБЪЕКТА СОЦИАЛЬНОЙ ИНФРАСТРУКТУРЫ
НА ДОСТУПНОСТЬ ДЛЯ ИНВАЛИДОВ И МАЛОМОБИЛЬНЫХ ГРУПП НАСЕЛЕНИЯ

(Заключение по обследованию объекта социальной инфраструктуры)

Муниципальное автономное учреждение дополнительного образования
«Детско-юношеская спортивная школа»
Уватского муниципального района
спортивный зал «Здоровье»
Тюменская область, Уватский район, с. Уват, ул. Октябрьская, д.51а

АКТ ОБСЛЕДОВАНИЯ № 637
объекта социальной инфраструктуры
К ПАСПОРТУ ДОСТУПНОСТИ ОСИ
№ 209-ОО

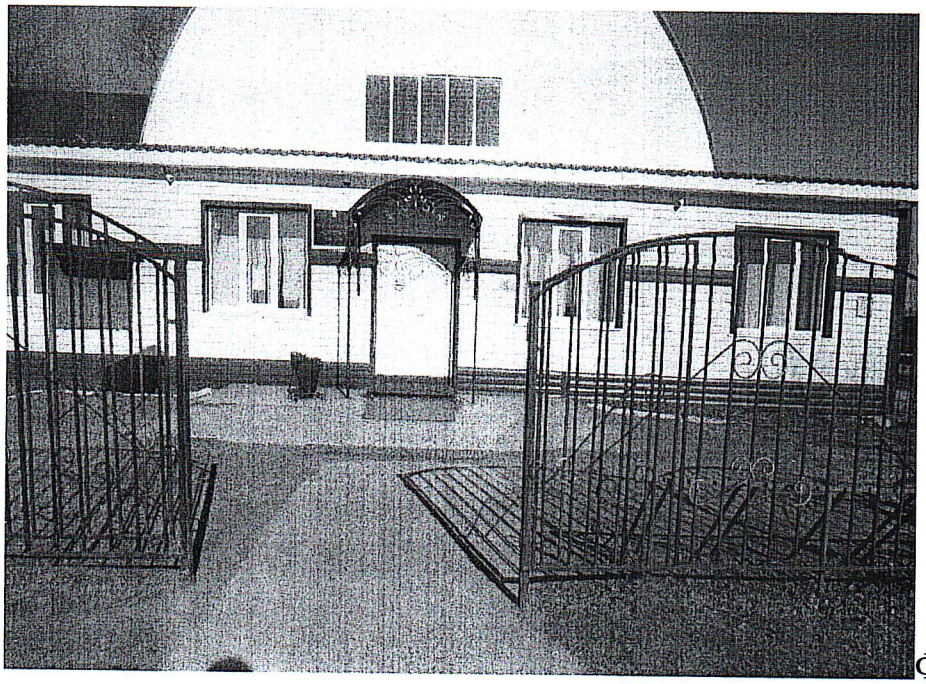
6.3	Тактильные средства	нет	-	-	- отсутствует информационная вывеска дублированная шрифтом Брайля; -отсутствуют информационные тактильные таблички на кабинетах, зале дублированные	С	- установить информационную тактильную вывеску около входной калитки, на входной группе главного входа дублированную шрифтом Брайля),	Текущий ремонт

шрифтом Брайля, тактильные пиктограммы; - отсутствует предупреждающий наземный тактильно-контрастный указатель перед входной калиткой и перед наружной входной площадкой (одиночной ступенью) главного входа.		информационные тактильные таблички на кабинетах, зале рядом с дверью со стороны дверной ручки на высоте от 1,2 до 1,6м; - обустроить наземный тактильно-контрастный указатель, выполняющий функцию предупреждения за 0,3м до препятствия: при открывании калитки от себя, на ширину калитки при открывании на себя глубиной 0,5-0,6м. и перед наружной площадкой (одиночной ступенью) главного входа за 0,3м до препятствия глубиной 0,5-0,6м ; -установить информационные пиктограммы.
