**ПАСПОРТ ДОСТУПНОСТИ
ОБЪЕКТА СОЦИАЛЬНОЙ ИНФРАСТРУКТУРЫ
(ОСИ)**

**муниципальное бюджетное
общеобразовательное учреждение
города Ростова-на-Дону
«Школа № 105»
Лелюшенко ул., д. 3/4**

ПАСПОРТ ДОСТУПНОСТИ
объекта социальной инфраструктуры (ОСИ)
№ 2

АКТ ОБСЛЕДОВАНИЯ
объекта социальной инфраструктуры
К ПАСПОРТУ ДОСТУПНОСТИ ОСИ
№ 2

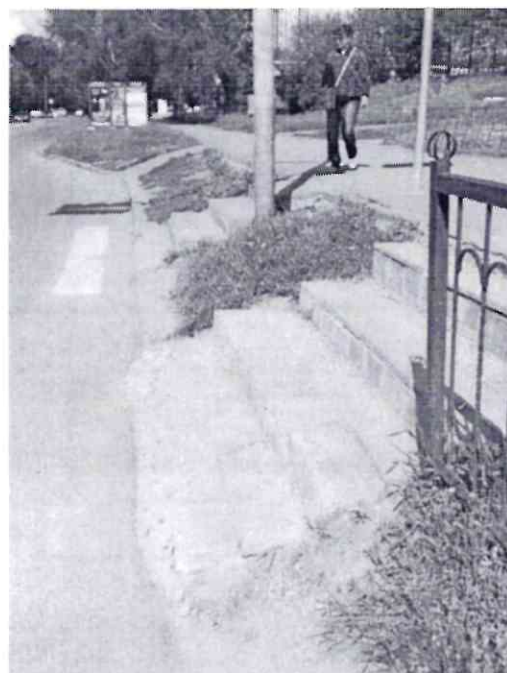
Фото 2. Общий вид на лестницу со стороны остановки по ул. Лелюшенко

1.3	Лестница (наружная)	есть	-	5	<p>1) Лестница не соответствует требованиям СП 59.13330.2012</p> <p>2) Проступни и подступенки имеют разную высоту и ширину и наклон, края раскрошены</p> <p>3) Отсутствие поручней на отдельных участках лестницы</p> <p>4) Перила не круглые, с острыми краями</p>	К, С, О, Г, У	-

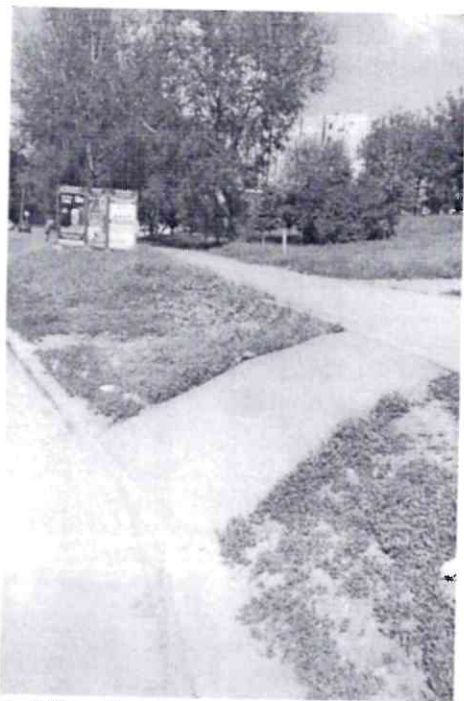
Фото 3. Общий вид на пандус с ул. Лелюшенко

1.4	Пандус (наружный)	есть	-	2-3	<p>1) Отсутствуют поручни</p> <p>2) Уклон превышает 5%</p>	К, С, О	-	
1.5	Автостоянка для инвалидов	есть	-	17, 18	<p>1) Места для инвалидов не обозначены знаками, принятыми ГОСТ 52289 и ПДД на поверхности</p>	К, С, О, Г, У	Обозначить места для инвалидов знаками, принятыми ГОСТ 52289 и ПДД на поверхности покрытия стоянки; продублировать знаком на вертикальной	Ремонт текущий

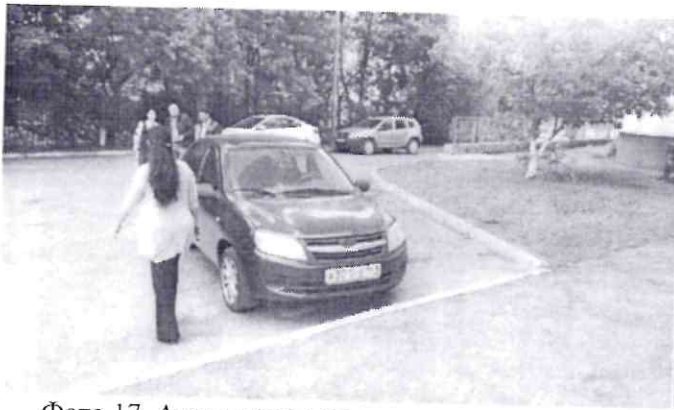
Фото 17. Автостоянка на территории здания

поверхности (стене, столбе, стойке и т.п.) в соответствии с ГОСТ 12.4.026, расположенным на высоте не менее 1,5 м	поверхности стоек; 2) Отсутствует знак на вертикальной поверхности (стене, столбе, стойке и т.п.) в соответствии с ГОСТ 12.4.026, который должен располагаться на высоте не менее 1,5 м	ОБЩИЕ требования к зоне
1) Беспрепятственное и удобное передвижение МГН по участку (территории предприятия) к зданию (все); 2) Информационная поддержка на всех путях движения МГН (значимо для всех категорий инвалидов); 3) Наличие гигиенических сертификатов на материалы (оснащение, оборудование, изделия, приборы), используемые инвалидами или контактирующие с ними (значимо для всех категорий инвалидов).

- 8) В соответствии с п.4.2 СП 59.13330.2012 обозначить места для инвалидов знаками, принятыми ГОСТ 52289 и ПДД на поверхности покрытия стоянки; продублировать знаком на вертикальной поверхности (стене, столбе, стойке и т.п.) в соответствии с ГОСТ 12.4.026, расположенным на высоте не менее 1,5 м

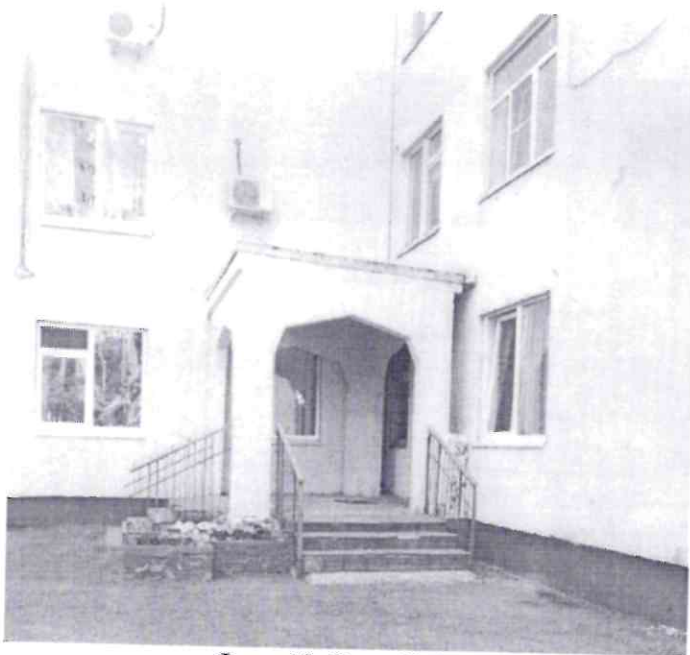
Фото 19. Вход № 2

2.1	Лестницы (наружные)	есть	-	19-24, 28	<p>1) Центральный вход: лестница не соответствует требованиям СП 59.13330.2012;</p> <p>2) Проступни и подступенки имеют разную высоту, края раскрошены</p> <p>3) Перила не круглые – прямоугольной формы;</p> <p>4) Отсутствует контрастная маркировка начала и окончания лестницы;</p> <p>5) Скользящая поверхность ступеней.</p>	К, С, О, У	Капитальный ремонт лестничного марша, с приведением в соответствие требованиям СП 59.13330.2012	Ремонт капитальный

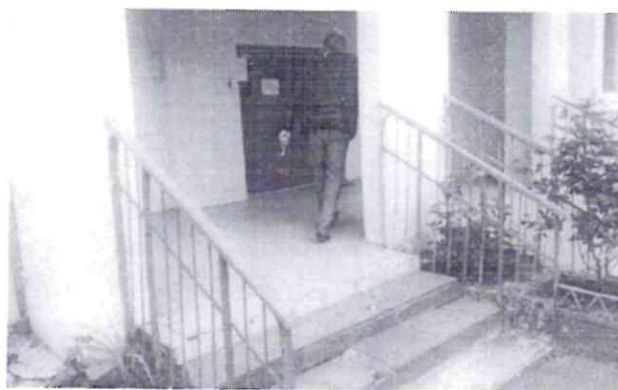
Фото 22. Наружный лестничный марш центрального входа

форма поручней; 4) Отсутствуют колесоотбойники; 5) Скользящая поверхность пандуса.					
2.3	Входная площадка (перед дверью)	есть	-	22 - 24	<p><u>Центральный вход:</u> Входная площадка расположена на уровне первого этажа, площадь 8,5 м².</p> <p>1) Входная площадка при входе имеет: навес, не оборудованный водоотводом; 2) Поверхность площадки имеет неровное покрытие (цементные сколы); 3) Поверхность площадки имеет скользящее покрытие; 3) Дренажные водосборные решетки отсутствуют. 4) Отсутствует информационная табличка о назначении помещения и кнопка вызова персонала</p> <p>К, Г, У, О, С</p>	<p><u>Центральный вход:</u> 1) Установить дренажную решетку с диаметром отверстий не более 0,018м; 2) Установить водоотвод; 3) Отремонтировать покрытие площадки, используя несвязывающие материалы; 4) Выделить края входной площадки контрастно; 5) Установить тактильные информационные знаки об объекте и доступности входа для инвалидов размером 20х20 см (достаточно одного знака или по отдельным категориям инвалидов); 6) Обустроить водосборную решетку на площадке; 7) Установить кнопку вызова персонала.</p> <p>Ремонт текущий, капитальный</p>

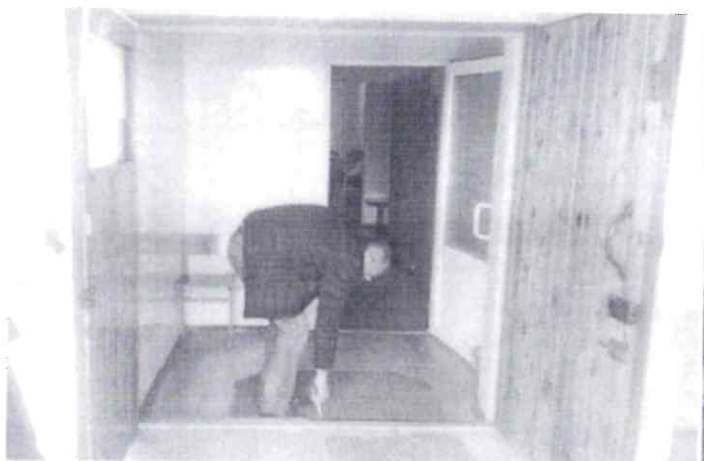
Фото 29. Входная двухстворчатая дверь

2.4	Дверь (входная)	есть	-	29, 30	<p><u>I-й вход в помещении II:</u> 1) Дверь двустворчатая, шириной в свету 0,88 м и 0,94 м; 3) Дверной порог превышает допустимую норму и составляет 4 см с внешней стороны, 9 см с внутренней стороны; 4) Доводчик отсутствует. 5) Усилие открывания двери превышает допустимую норму; 6) На входе отсутствуют светозвуковые маяки, предназначенные для оповещения слабовидящих</p> <p>К, Г, О, С, У</p>	<p><u>I-й вход в помещении II:</u> 1) Установить доводчик входной двери, обеспечив таким образом, усилие при открывании дверей не более 19,5 Нм. Дверь в открытом состоянии на 90 градусов должна иметь задержку закрывания не менее 5 секунд 2) Выделить края входной группы контрастно. 3) Установить тактильные информационные знаки об объекте и доступности входа для инвалидов размером 20х20 см (достаточно одного знака или по отдельным категориям инвалидов). 4) Разместить контрастную маркировку входной группы</p> <p>Ремонт текущий, капитальный</p>

<p>5) Заменить ручки на П образные. 6) Установить наружную ручку двери контрастной по отношению к полотну двери; 7) Дверной порог привести в соответствие с требованиями СП 59.13330.2012. 2-й вход в помещении. Капитальный ремонт, соответствующий требованиям СП 59.13330.2012</p>		<p>5) Заменить ручки на П образные. 6) Установить наружную ручку двери контрастной по отношению к полотну двери; 7) Дверной порог привести в соответствие с требованиями СП 59.13330.2012. 2-й вход в помещении. Капитальный ремонт, соответствующий требованиям СП 59.13330.2012</p>	<p>5) Заменить ручки на П образные. 6) Установить наружную ручку двери контрастной по отношению к полотну двери; 7) Дверной порог привести в соответствие с требованиями СП 59.13330.2012. 2-й вход в помещении. Капитальный ремонт, соответствующий требованиям СП 59.13330.2012</p>	<p>5) Заменить ручки на П образные. 6) Установить наружную ручку двери контрастной по отношению к полотну двери; 7) Дверной порог привести в соответствие с требованиями СП 59.13330.2012. 2-й вход в помещении. Капитальный ремонт, соответствующий требованиям СП 59.13330.2012</p>
