Приложение 1
к Акту обследования ОСИ и
к паспорту доступности ОСИ
№ 1
от «15» марта 2021 г.

I Результаты обследования:

здание МБОУ Конзаводской СОШ
Ростовская область, Зерноградский район,
Х.Чернышевка, ул. Школьная, дом № 34
(Наименование объекта, адрес)

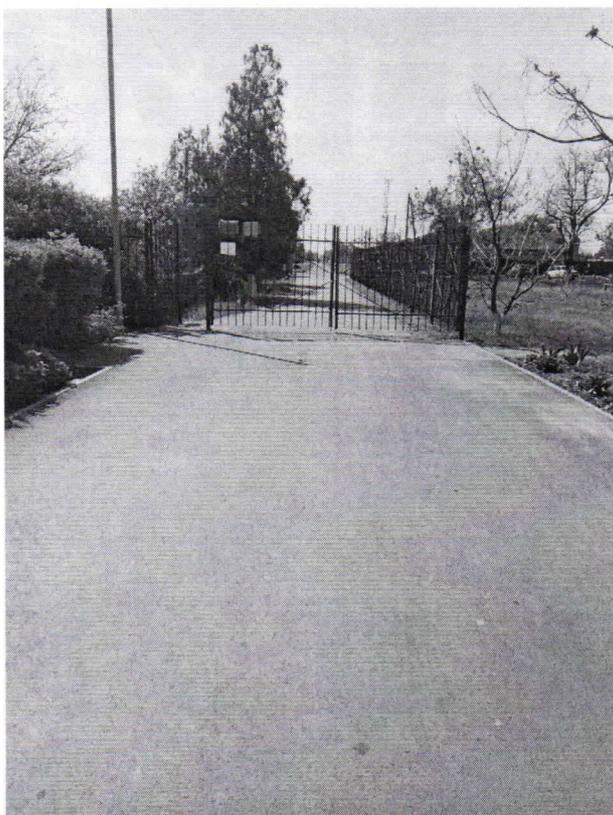
Рис. 1

№ п/п	Наименование функционально-планировочного элемента	Наличие элемента			Выявленные нарушения и замечания		Работы по адаптации объектов	
		есть/нет	№ на плане	№ фото	Содержание	Значимо для инвалида (категория)	Содержание	Виды работ
1.1	Вход (входы) на территорию	есть	-	1	К зданию примыкает небольшая площадь перед центральным входом. Покрытие асфальт (проведена замена асфальтового покрытия)	ДП – В	-	-
1.2	Путь (пути) движения на территории	есть	-	3,14	Пешеходные пути движения асфальт, шириной более 3 м. Проведен ремонт и выравнивание пешеходной дорожки перед центральным входом.	ДП – В	-	-
1.3	Лестница (наружная)	нет	-	-	-	-	-	-

Наименование структурно-функциональной зоны	Состояние доступности* (к пункту 3.4 Акта обследования ОСИ)	Приложение		Рекомендации по адаптации (вид работы)** к пункту 4.1 Акта обследования ОСИ
		№ на плане	№ фото	
Вход (входы) на территорию	ДП - В	-	1	
Автостоянка и парковка	ВНД	-	-	Согласовать и выполнить СП 113.1330.2012 «СНиП 21,02-99 Стоянки автомобилей» Ремонт капитальный
Путь (пути) движения на территории	ДП - В	-	3,14

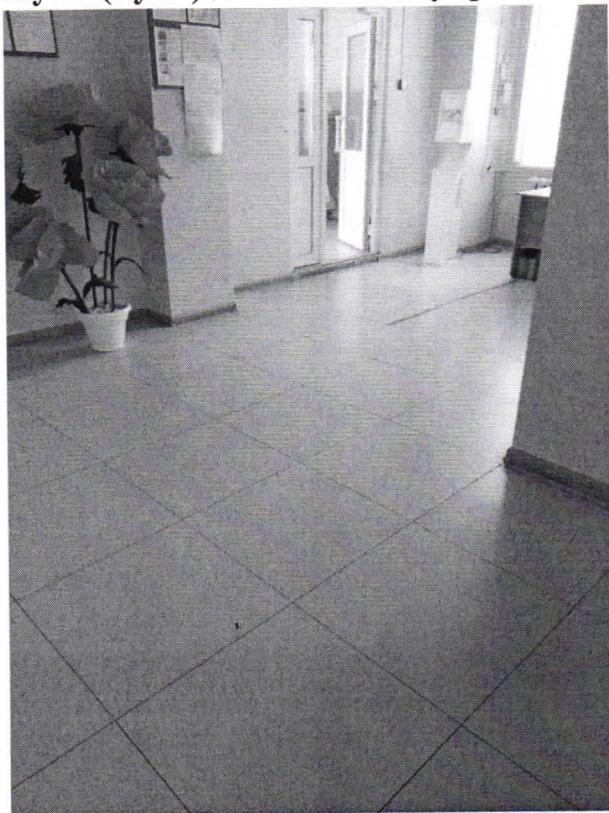
Рис. 4

3.1	Коридор (вестибюль, зона ожидания, галерея, балкон)	есть	-	4,5	Адаптирована частично, отсутствует поручни	ДП - В	Установить поручни	Капитальный ремонт

3.2	Лестница (внутри здания)	нет	-	-	-	-	-	-
3.3	Пандус (внутри здания)	нет	-	-	-	-	-	-
3.4	Лифт пассажирский (или подъемник)	нет	-	-	-	-	-	-
3.5	Дверь	есть	-	4	Двухстворчатая дверь 1220м. Адаптирована частично, проход 0,600м.	ДП - В	Монтировать дверь размером 0,900м. для доступа инвалидов на кресло колясках.	Капитальный ремонт

Наименование структурно-функциональной зоны	Состояние доступности* (к пункту 3.4 Акта обследования ОСИ)	Приложение		Рекомендации по адаптации (вид работы)** к пункту 4.1 Акта обследования ОСИ
		№ на плане	№ фото	
Коридор(вестибюль, зона ожидания, галерея, балкон)	ДЧ-И(О,С,Г,У)	-	4,5	Установить поручни. СП 59.13330.2012.»СНиП 35.01-2001 Доступность и сооружений для МГН Капитальный ремонт
Дверь	ДЧ-И(О,С,Г,У)	-	4	Монтировать дверь размером 0,900м. для доступа инвалидов на кресло колясках
Пути эвакуации (в т.ч. зоны безопасности)	ВНД	-	6,7,8,9	Обеспечить доступность всех групп МГН, в том числе . для доступа инвалидов на кресло колясках СП 59.13330.2012.»СНиП 35.01-2001 Доступность зданий и сооружений для МГН Капитальный ремонт

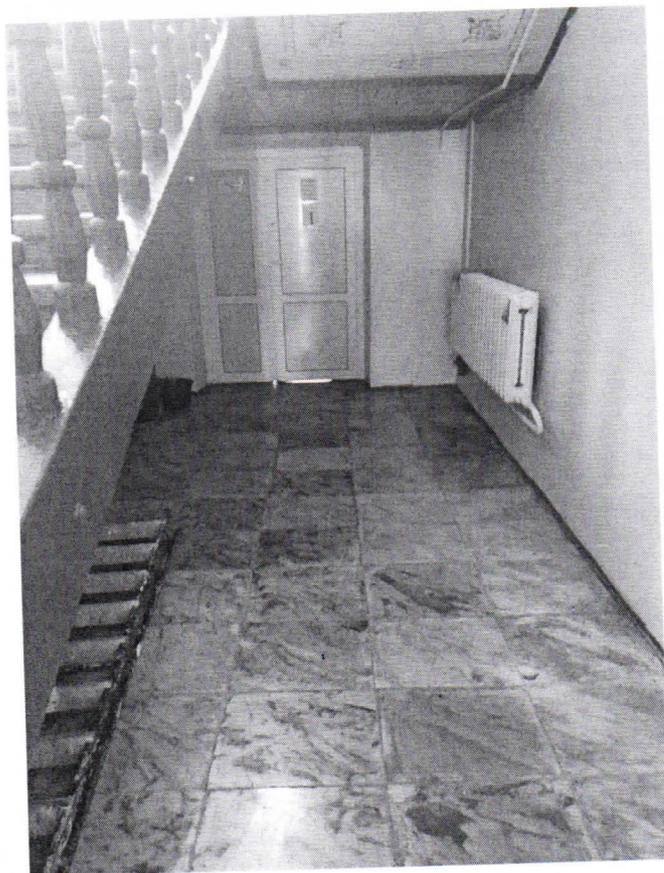
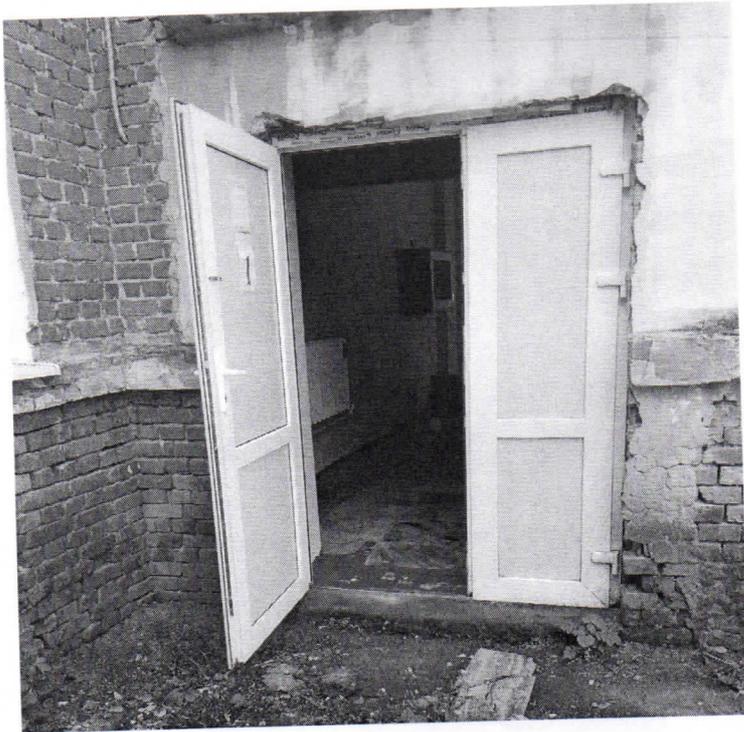
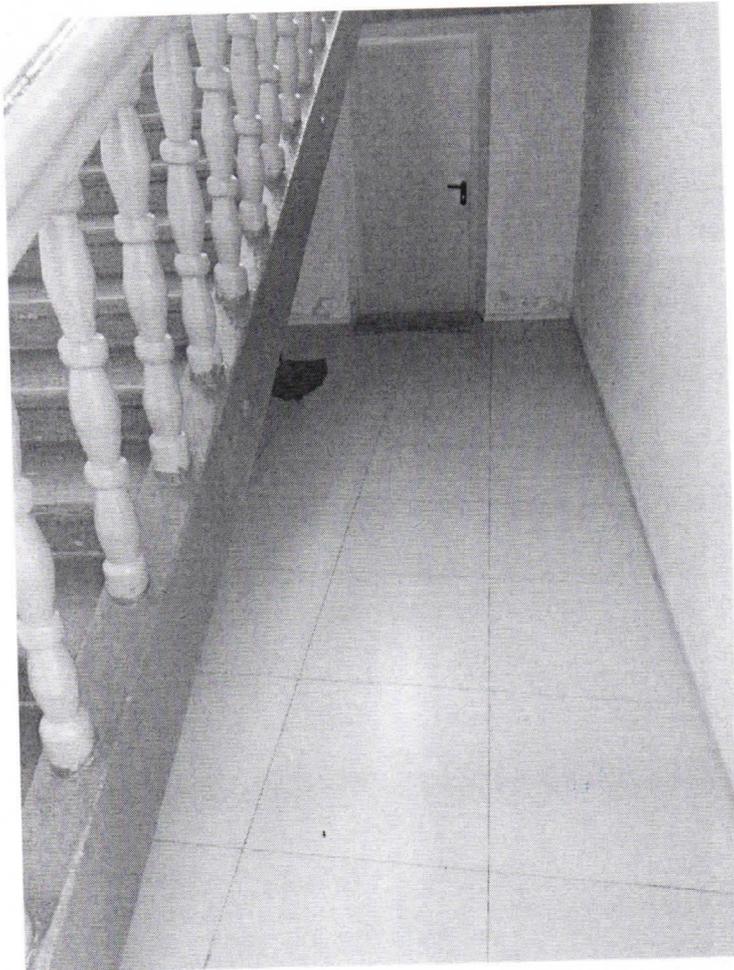
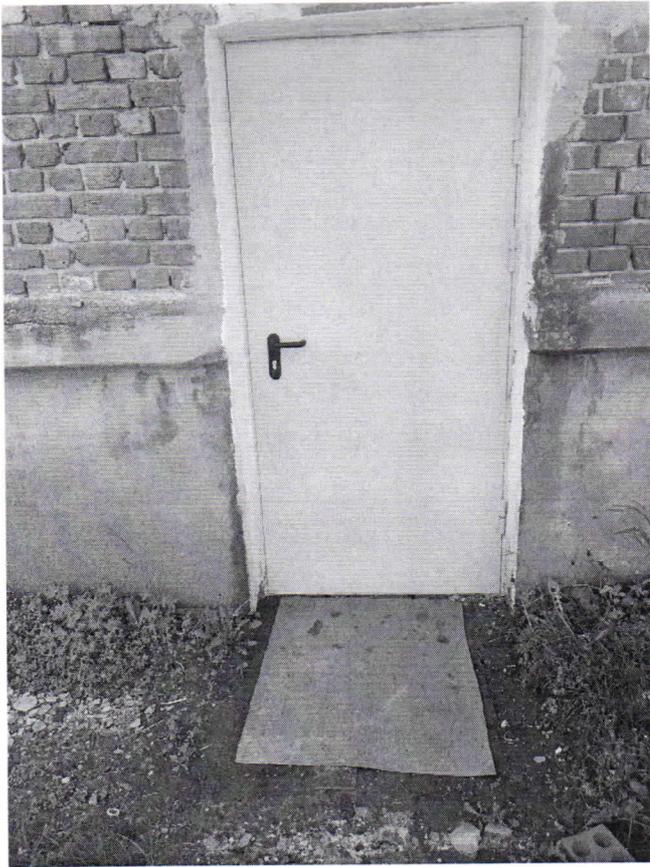
3.6	Пути эвакуации (в т.ч. зоны безопасности)	есть	-	6,7,8,9	Не адаптированы для всех групп МГН	ДП - В	Обеспечить доступность всех групп МГН, в том числе для доступа	Капитальный ремонт

инвалидов на кресло колясках.	
	ОБЩИЕ требования к зоне	нет	-	-	Не адаптирована для всех групп МГН	-	-	Капитальный ремонт

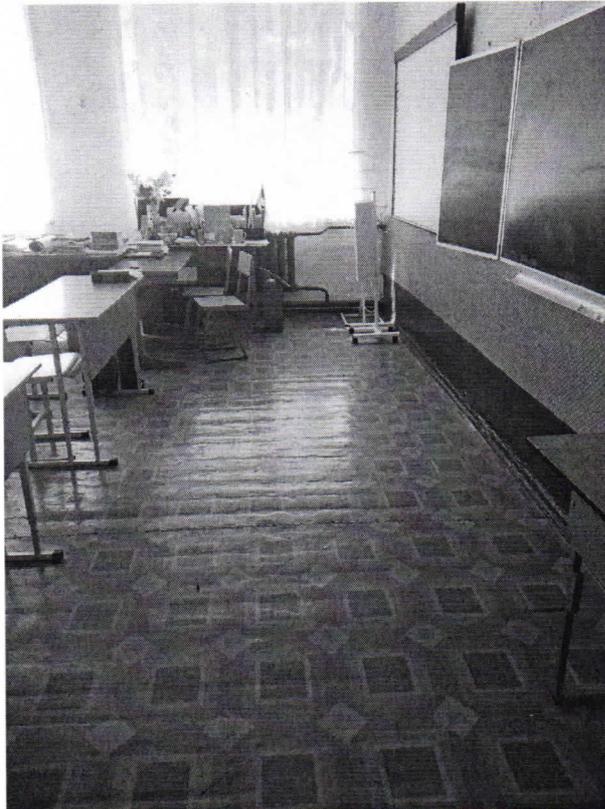
Рис. 10

4.1	Кабинетная форма обслуживания	<i>есть</i>	-	10	<i>Адаптировано для всех МГН, кроме инвалидов на кресло-колясках</i>	<i>ДП-В</i>	<i>Обеспечить в кабинете доступ инвалидов к адаптированному столу под кресло-коляски</i>	<i>Капитальный ремонт</i>

4.5	Кабина индивидуального обслуживания	<i>нет</i>	-	-	-	-	-	-
	ОБЩИЕ требования к зоне	<i>есть</i>	-	10	<i>Не адаптировано для инвалидов на кресло-колясках</i>	<i>ДП-В</i>	<i>Обеспечить доступность инвалидов колясочников</i>	<i>Капитальный ремонт</i>

Наименование структурно-функциональной зоны	Состояние доступности* (к пункту 3.4 Акта обследования ОСИ)	Приложение		Рекомендации по адаптации (вид работы)** к пункту 4.1 Акта обследования ОСИ
		№ на плане	№ фото	
<i>Кабинетная форма обучения</i>	<i>ДУ</i>	-	10	<i>Адаптировать кабинет для МГН. Капитальный ремонт</i>

Комментарий к заключению: Социально значимо обеспечить доступ в кабинет инвалидов всех групп, в том числе на кресло-колясках - СП 59.13330.2012 «СНиП 35.01 – 2001 Доступность зданий и сооружений для МГН»

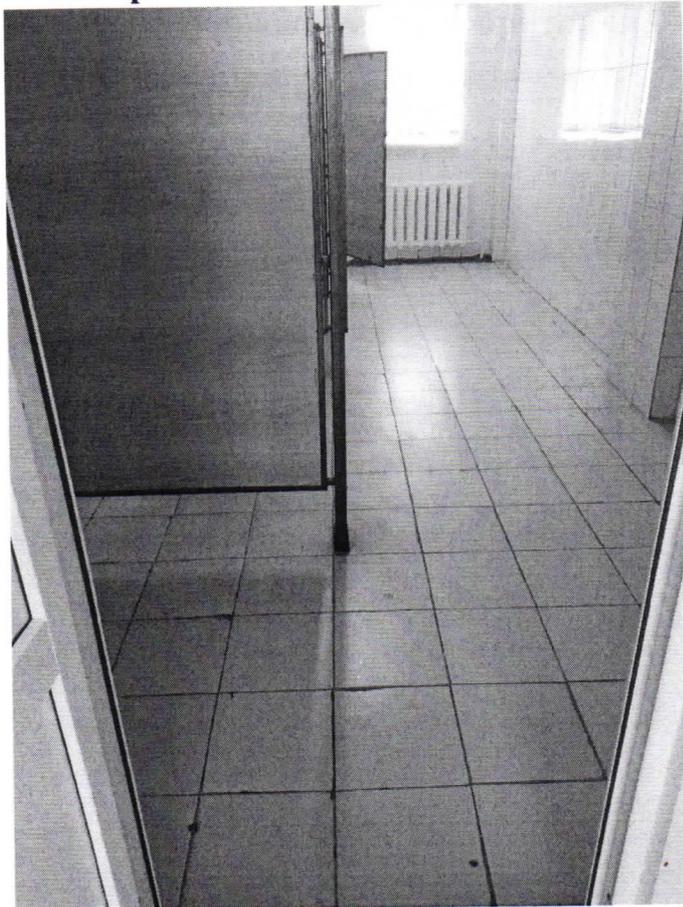
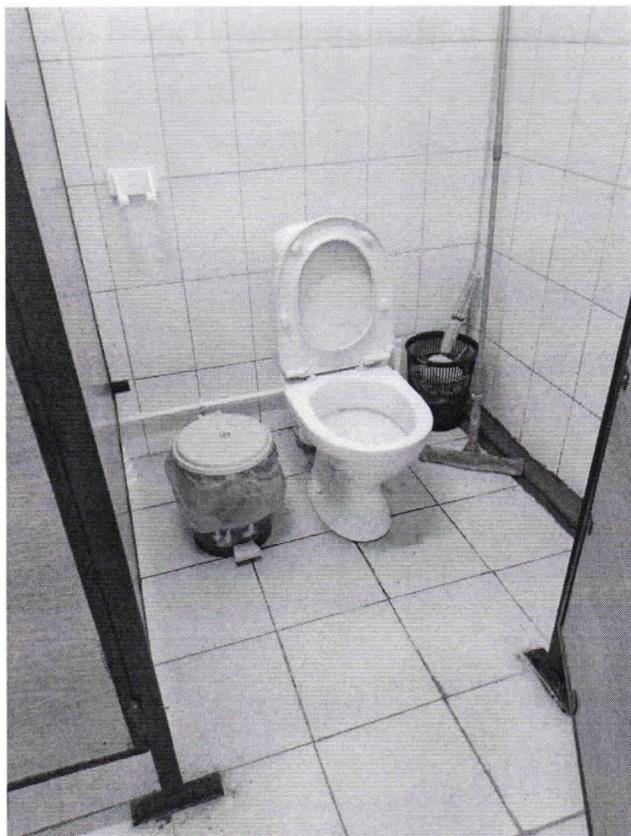
№ п/п	Наименование функционально-планировочного элемента	Наличие элемента			Выявленные нарушения и замечания		Работы по адаптации объектов	
		есть/нет	№ на плане	№ фото	Содержание	Значимо для инвалида (категория)	Содержание	Виды работ
5.1	Туалетная комната	Есть	-	12, 13	Не адаптировано для МГН, не соответствует стандарту входная дверь, расположение сантехники, отсутствуют поручни	ДП-В	Адаптировать для всех групп инвалидов	Капитальный ремонт
5.2	Душевая/ванная комната	нет	-	-	-	-	-	-
5.3	Бытовая комната (гардеробная)	нет	-	-	-	-	-	-
	ОБЩИЕ требования к зоне	есть	-		Адаптировано для всех групп МГН,	ДП-В	Обеспечить доступность всех групп МГН	Капитальный ремонт

Наименование структурно-функциональной зоны	Состояние доступности* (к пункту 3.4 Акта обследования ОСИ)	Приложение		Рекомендации по адаптации (вид работы)** к пункту 4.1 Акта обследования ОСИ
		№ на плане	№ фото	
Туалетная комната	<i>ДЧ-И(С,Г,У)</i>	-		<i>Расширить входную дверь адаптировать туалетную комнату для всех групп МГН по ГОСТ Р 51633-2000 Устройства и приспособления реабилитационные, используемые инвалидами в жилых помещениях. Капитальный ремонт</i>

Комментарий к заключению: Социально значимо адаптировать туалетную комнату для всех групп МГН, в том числе для инвалидов на кресло-колясках - СП 59.13330.2012 «СНиП 35.01 – 2001 Доступность зданий и сооружений для маломобильных групп населения»

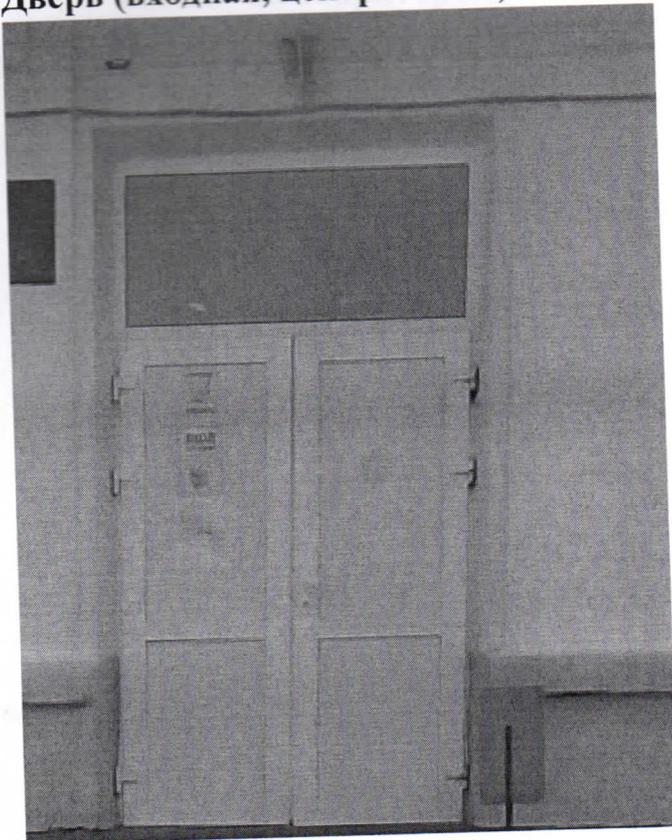
Рис. 17

Дверь входная	ДП-И (О,С,Г,У)	-	17	Монтировать дверь размером 0,900м. напротив пандуса для доступа инвалидов на кресло колясках СП 59.13330.2012.»СНиП 35.01-2001 Доступность и сооружений для МГН Капитальный ремонт
---------------	----------------	---	----	---

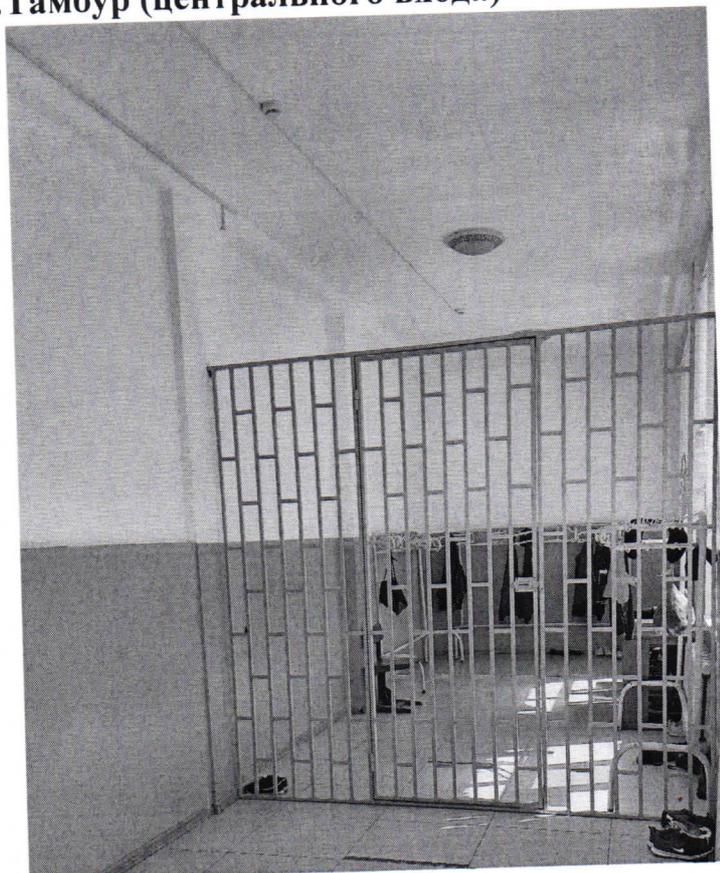
Рис. 18

инвалидов на кресло колясках.	
2.5	Тамбур	есть	-	18	Адаптирована частично, покрытие плитка (произведена замена), Двухстворчатая дверь 1180м. проход 0,600м.	ДП – В	Монтировать дверь размером 0,900м. напротив пандуса для доступа инвалидов на кресло колясках. -	Капитальный ремонт
	ОБЩИЕ требования к зоне	есть	-	-	Не адаптировано для всех групп МГН	ДП – В	Обеспечить доступность всех групп МГН-	Капитальный ремонт
