ПАСПОРТ ДОСТУПНОСТИ объекта социальной инфраструктуры (ОСИ) №

1. Оощие сведения оо ооъекте
1.1. Наименование (вид) объекта: Санкт-Петербургское государственное бюджетное
учреждение дополнительного образования «Санкт-Петербургская детская художественная
школа №6» (СПб ГБУ ДО «Санкт-Петербургская детская художественная школа №6»

1.2. Адрес объекта: 191024, г. Санкт-Петербург, Центральный район, Невский проспект,
дом 146, корпус -, литер А, помещения 2-Н, 19-Н
1.3. Сведения о размещении объекта:

АКТ ОБСЛЕДОВАНИЯ объекта социальной инфраструктуры К ПАСПОРТУ ДОСТУПНОСТИ ОСИ

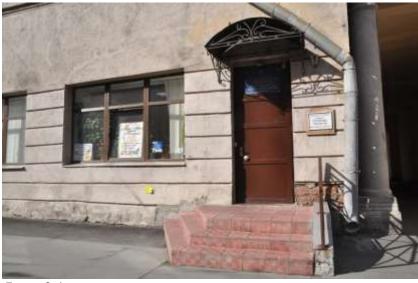
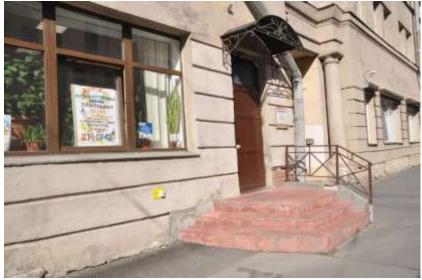
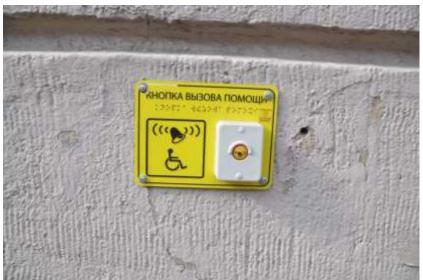
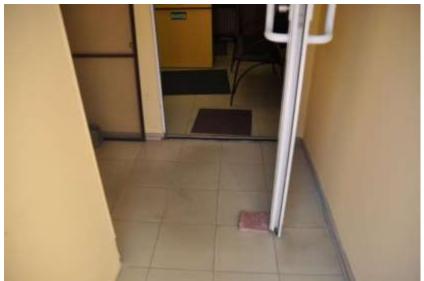
Комментарий к заключению: Вход в здание полностью доступен для Γ , V, доступен условно для V, не доступен для V.

Для адаптации зоны рекомендуется обустроить перед подъемом на лестницу предупреждающие тактильные указатели с контрастной нескользящей поверхностью. Обозначить краевые проступи лестницы яркой контрастной маркировкой. Обустроить в нижней части лестничного марша дополнительную ступень высотой не менее 0,05 м. Обустроить у лестницы поручни с двух сторон на высоте 0,9 м, имеющие завершающие травмобезопасные окончания, выступающие за края марша на 0,3 м. Приобрести инвентарный телескопический пандус. Предусмотреть в плане капитального ремонта увеличение размеров входной площадки для обеспечения безопасного размещения на ней кресла-коляски при открывании входной двери. Обозначить край входной площадки по периметру яркой контрастной тактильной маркировкой. Обустроить на входной двери контрастную эргономичную дверную ручку (нажимного действия или П-образной формы). Приобрести переносной пороговый пандус. Закрепить коврик в тамбуре плотно к поверхности пола.

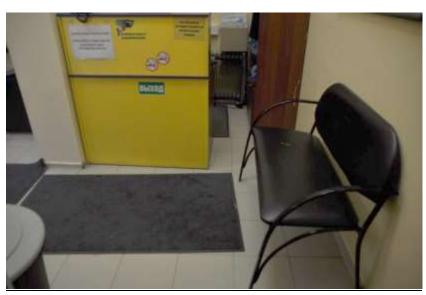
Фото 3.1

Комментарий к заключению: Пути движения внутри здания полностью доступны для Г,У, доступны условно для О, не доступны для К,С.

Для адаптации зоны необходимо обеспечить оказание инвалидам ситуативной помощи со стороны сотрудника учреждения при перемещении внутри здания. Обозначить в коридорах места для отдыха и ожидания инвалидов, оборудовав их сидениями с подлокотниками и держателями для трости, костылей и других принадлежностей. Предусмотреть на 1-м этаже место ожидания для собаки-проводника. Обозначить краевые проступи лестниц яркой контрастной маркировкой. Обустроить перед подъемом и спуском на лестницы предупреждающие тактильные указатели с контрастной нескользящей поверхностью. Обустроить у лестниц поручни на высоте 0,9 м. Перенести все зоны оказания услуг для инвалидов, передвигающихся на кресле-коляске, на 1-й этаж в кабинеты и аудитории, расположенные до лестничного марша в коридоре 1-го этажа. Обеспечить оказание ситуативной помощи инвалидам, передвигающимся на кресле-коляске, со стороны сотрудника учреждения в преодолении дверных проемов на путях движения внутри здания. Настроить доводчики всех дверей на путях движения МГН на время закрывания не менее 5 с из положения «Открыто на 90 градусов». Обозначить прозрачные полотна дверей на путях движения внутри здания яркой контрастной маркировкой на высоте 1,2-1,5 м от поверхности пешеходного пути. Обозначить края ступеней лестниц или края стен на путях эвакуации яркой краской или лентой, светящейся в темноте. Приобрести стулья для эвакуации инвалидов по лестнице. Устранить пороги на путях эвакуации, занизить их до высоты не более 0,014 м либо обустроить пороговые пандусы. Выделить и обучить сотрудника, ответственного за своевременную эвакуацию инвалидов.

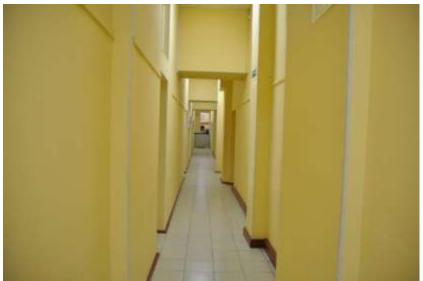
Фото 3.2

3.1	Коридор (вестибюль, зона ожидания, галерея, балкон)	есть		3.1, 3.2, 3.13- 3.15	Ширина коридоров на путях движения внутри здания менее 1,5 м (0,9-1,24 м), в коридорах отсутствуют обозначенные места для отдыха и ожидания инвалидов,	C,O	Технические решения не возможны. Обеспечить оказание инвалидам ситуативной помощи со стороны сотрудника учреждения при перемещении внутри здания. Обозначить в коридорах места для отдыха и ожидания инвалидов, оборудовав их сидениями с подлокотниками и держателями для трости, костылей и других принадлежностей.	Текущи й ремонт
					отсутствует тактильное и контрастное обозначение пути движения от входа в здание к зонам оказания услуг, отсутствует предупредительная информация перед препятствиями и поворотами на пути движения, на 1-м этаже отсутствует место ожидания для	C	Обеспечить оказание ситуативной помощи С со стороны сотрудника учреждения на путях движения внутри здания. Предусмотреть на 1-м этаже место

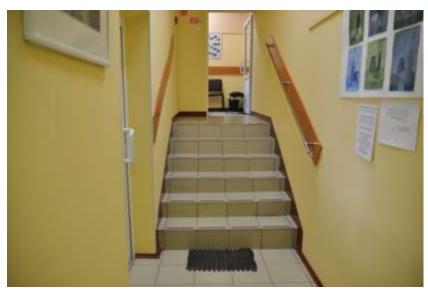
Фото 3.3

2.2	собаки-проводника.		ожидания для собаки-проводника.	T
3.2	Лестница (внутри здания)	есть		3.3- 3.5, 3.7- 3.10	Краевые ступени лестниц не обозначены контрастно,	С	Обозначить краевые проступи лестниц яркой контрастной	Текущи й и капита льный

маркировкой.	ремонт
				перед подъемом и спуском на лестницы отсутствуют предупреждающие тактильные указатели,	С	Обустроить перед подъемом и спуском на лестницы предупреждающие тактильные указатели с контрастной нескользящей поверхностью.	
				ширина лестничных маршей менее нормативных значений (1,2 м у лестницы в коридоре на 1-м этаже и 0,85 м у межэтажной лестницы),	К,О	Технические решения не возможны. Оставить в варианте исполнения.	
				поручни лестниц расположены только с одной стороны маршей,	С,О	В связи с небольшой шириной лестничных маршей допускается оставить в варианте исполнения.	
				поручни лестниц расположены на ненормативной высоте (1,0 м у лестницы в коридоре на 1-м этаже и 1,09 м у межэтажной лестницы).	С,О	Обустроить у лестниц поручни на высоте 0,9 м.

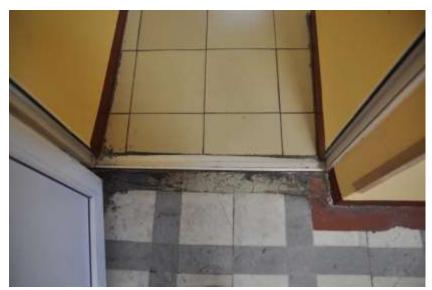
Фото 3.6

3.5	Дверь	есть	3.6, 3.11, 3.12	Ширина дверных проемов створок дверей на путях движения внутри здания менее 0,9 м (0,7 м),	K	Обеспечить оказание ситуативной помощи К со стороны сотрудника учреждения в преодолении дверных проемов на путях движения внутри здания.	Текущи й ремонт
				доводчики некоторых дверей на путях движения внутри здания настроены на время закрывания менее	К,О, С	Настроить доводчики всех дверей на путях движения МГН на

5 с из положения «Открыто на 90 градусов» (2 с), на прозрачных полотнах дверей на путях движения внутри здания отсутствует контрастная маркировка.	K,O, C	время закрывания не менее 5 с из положения «Открыто на 90 градусов». Обозначить прозрачные полотна дверей на путях движения внутри здания яркой контрастной маркировкой на высоте 1,2-1,5 м от поверхности

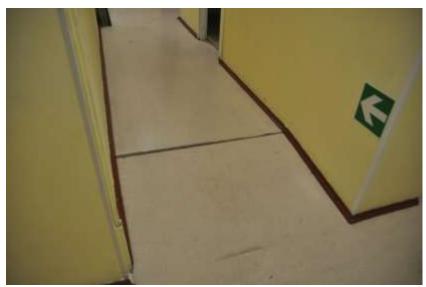
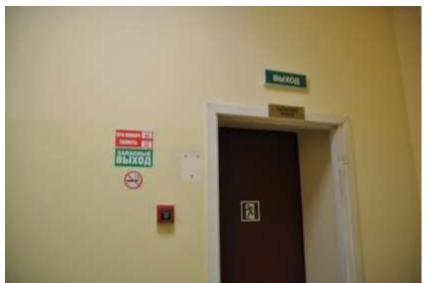
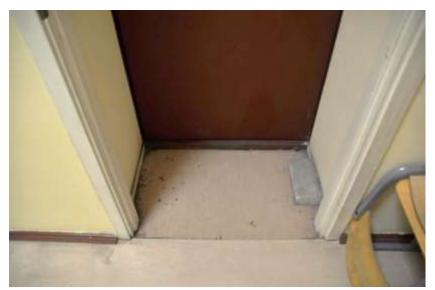
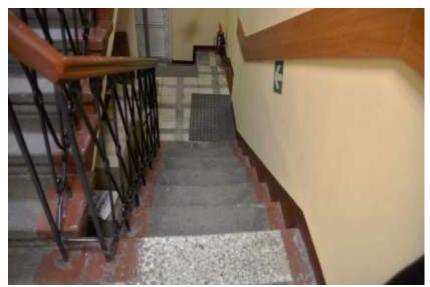
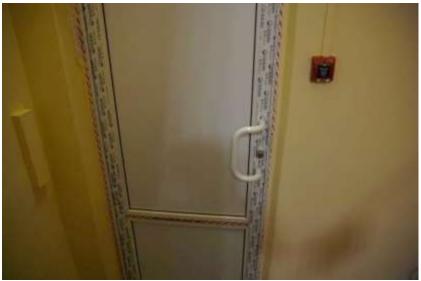
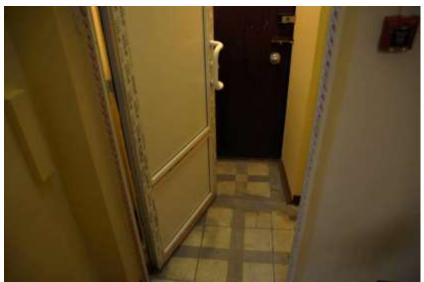
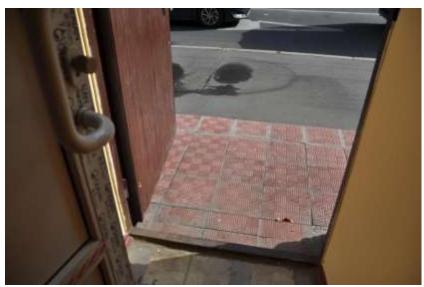
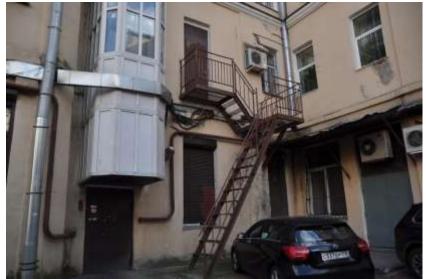
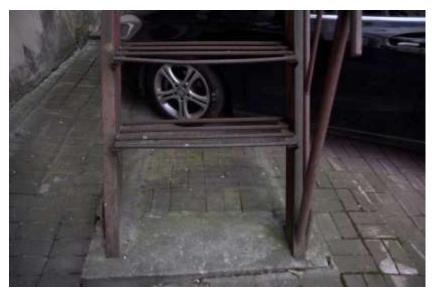
3.6	Пути эвакуации (в т.ч. зоны безопасности)	есть	3.16-3.24	Основные пути эвакуации совпадают с путями движения внутри здания. Замечания, указанные к путям движения внутри здания, относятся также к замечаниям путей эвакуации, лестницы на путях эвакуации (как внутренние, так и внешние) не обозначены, не дублируются спусковыми устройствами, перед дверьми на эвакуационных выходах расположены пороги высотой более 0,014 м (0,04 м).	K,C	пешеходного пути. Устранения замечаний по основным путям эвакуации указаны выше (см. Приложения №2, №3 п.3.1). Обозначить края ступеней лестниц или края стен на путях эвакуации яркой краской или лентой, светящейся в темноте. Приобрести стулья для эвакуации инвалидов по лестнице. Устранить пороги на путях эвакуации, занизить их до высоты не более 0,014 м либо обустроить пороговые пандусы. Выделить и обучить сотрудника, ответственного за своевременную эвакуацию	Текущи й ремонт

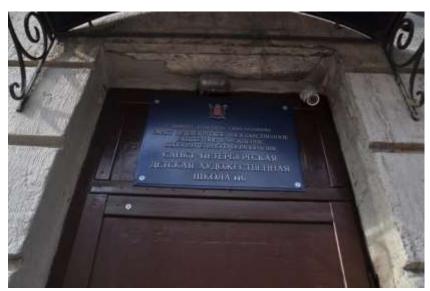
Фото 6.1

Комментарий к заключению: Системы информации полностью доступны для Г,У, частично доступны для К,О, доступны условно для С.

Для адаптации зоны необходимо разместить пиктограммы на путях движения инвалидов внутри здания, возле входов в учебные классы и мастерские, доступные туалетные комнаты (на стене со стороны дверной ручки, на высоте 1,35 м по нижнему краю пиктограммы). Важные информационные плоскопечатные материалы (на стендах и др.) по возможности исполнять в крупном шрифте (от 16 кеглей, шрифт без засечек). Обустроить таблички с наименованиями помещений и пиктограммы туалетных комнат сбоку от дверей со стороны дверной ручки на высоте 1,3-1,4 м от поверхности пола. Убрать мебель от стены со стендом с информацией для поступающих или перенести стенд в другое место. Обустроить мнемосхемы на этажах, предполагающихся для доступа инвалидов. Организовать оказание ситуативной помощи инвалидам с нарушением зрения со стороны сотрудника учреждения на путях движения внутри здания. Обустроить рядом входом в здание табличку с информацией об учреждении и графике его работы, дублированной шрифтом Брайля.
