Государственное бюджетное  
общеобразовательное учреждение  
Республики Крым  
«Симферопольская специальная  
школа – интернат № 1»

# **ПАСПОРТ ДОСТУПНОСТИ**

## Паспорт доступности объекта социальной инфраструктуры (ОСИ)

**Акт обследования  
объекта социальной инфраструктуры  
к паспорту доступности оси**

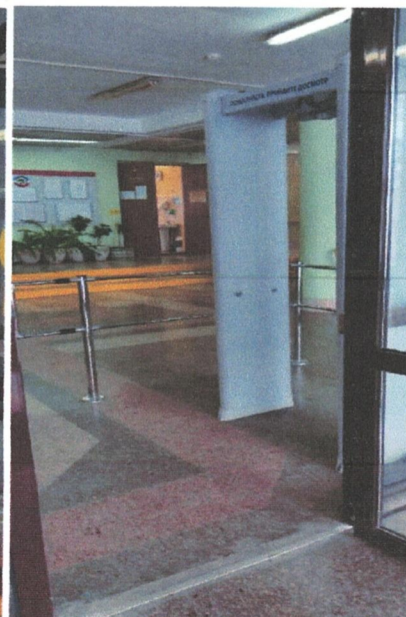
Фото 20

3.1	Коридор (вестибюль)	есть		20-22, 25, 43, 44, 63, 64, 79, 103, 108				
3.2	Лестница (внутри здания)	есть		22, 23, 59-61, 76-78	- разрушены ступени лестничных маршей	Все	- ступени лестниц должны быть ровными, без выступов и с шероховатой поверхностью	КР

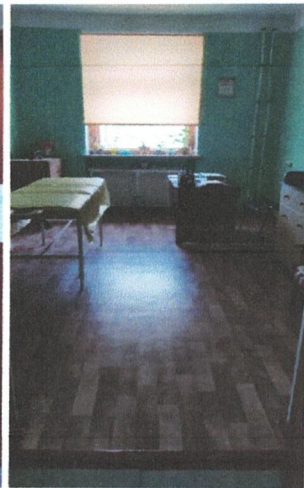
Фото 80

кабинет, кабинет психолога, логопеда, кабинет учителя- дефектолога			54, 80- 88	специализирован ного оборудования для слабослышащих		портативного индивидуального прибора усиления звука
