**ПАСПОРТ  
ДОСТУПНОСТИ ОБЪЕКТА СОЦИАЛЬНОЙ  
ИНФРАСТРУКТУРЫ  
МАОУ Омутинская СОШ №2**

**с. Омутинское, ул. Советская 233А.**

**НА ДОСТУПНОСТЬ ДЛЯ ИНВАЛИДОВ  
И МАЛОМОБИЛЬНЫХ ГРУПП НАСЕЛЕНИЯ**

**АКТ ОБСЛЕДОВАНИЯ № 1**  
**объекта социальной инфраструктуры**  
**К ПАСПОРТУ ДОСТУПНОСТИ ОСИ**  
**MAOU Омутинская СОШ №2**

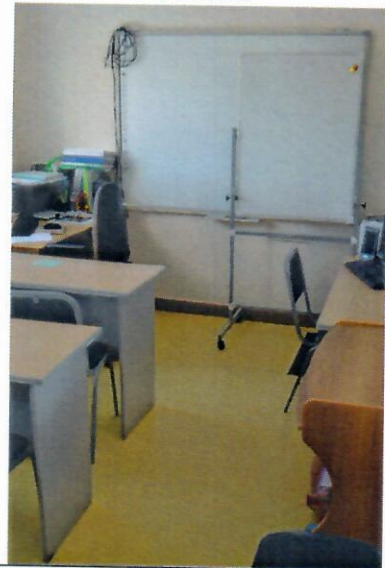
Фото 88

| Наименование функционально-планировочного элемента | Наличие элемента | | | Выявленные нарушения и замечания | | Работы по адаптации объектов | |
|---|---|---|---|---|---|---|---|
| Место приложения труда (учебные аудитории) | есть | Учебные классы | 54-5888 | - отсутствует информационная индукционная система;<br>- высота порогов более 0,014 м. | К, О, Г, С | - при необходимости организовать места приложения труда для инвалидов, учебные места для учащихся-инвалидов должны размещаться идентично в однотипных учебных помещениях одного учебного учреждения (первые столы в ряду у окна и в среднем ряду предусмотреть для учащихся с недостатком зрения и дефектами слуха;<br>- для учащихся, передвигающихся в кресле-коляске – выделить один или два первых стола в ряду у дверного проема);<br>- при необходимости предусмотреть информационную индукционную систему (портативную);<br>- при значительном превышении высоты порога (более 0,04 м.) предусмотреть приставные мини пандусы, при высоте до 0,04 м обеспечить оказание ситуационной помощи. | Текущий ремонт, индивидуальное решение с ТСП, организационные мероприятия |
